IMPLEMENTACIÓN DE PRÁCTICAS DE RESTAURACIÓN AMBIENTAL EN ÁREAS DE INSTALACIÓN DE GASODUCTOS Y CASOS SIMILARES

IMPLEMENTATION OF ENVIRONMENTAL RESTORATION PRACTICES IN INSTALLATION AREAS OF GAS PIPELINES AND SIMILAR CASES

**SUELOS
ECUATORIALES**
44 (1): 66-73

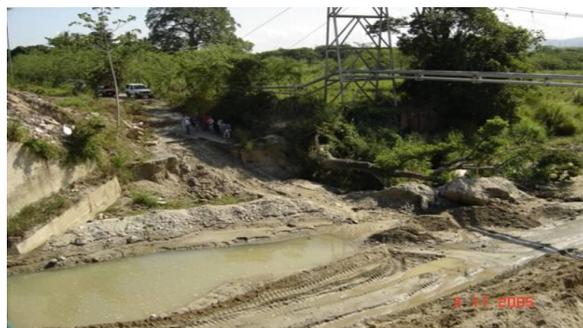
La figura 1 muestra erosión de banco de río y la inestabilidad de la torre, y la figura 2 presenta la afectación corregida.

Figura 1. Erosión de banco de río y torre de suspensión socavada

Ante la erosión de banco de río y la socavación de una torre de suspensión de un gasoducto, producidos por una lluvia excepcional ocurrida en el estado Yaracuy, se hizo un acondicionamiento del sitio con maquinaria pesada, se diseñó y construyó una estructura múltiple que consistió en una doble pantalla metálica con láminas de hierro y conchas de tubo de 12" de diámetro, las cuales fueron soldadas a soportes metálicos, hincados a rechazo con un martillo de caída libre, posteriormente se hizo un relleno entre las pantallas y se sembraron hileras de vetiver (*Chrysopogon zizanioides* L.), Se construyó un enrocado empotrado con Colchón Reno y relleno de piedras de cantera y cosidos con alambre de alta resistencia. Estas son estructuras rectangulares de 2 x 4 x 0.23 m y de malla hexagonal, doble torsión, triple prensado y celda 6 x 8 cm y 2.2 mm de diámetro (Suárez, 1983). En la parte superior se aisló la torre con un canal de desviación revestido, con descarga hacia una torrentera y finalmente hacia un enrocado de concreto. Este conjunto de estructuras le dieron estabilidad y solidez a la infraestructura señalada, ya que las pantallas actuaron como defensas laterales, el enrocado de Colchón Reno le dio estabilidad a la base de la primera pantalla y evitó la socavación lateral, el relleno y la siembra de vetiver estabilizaron las plataformas y el canal de corona por cabecera desvió el escurrimiento superficial y lo condujo a un sitio protegido a través de una torrentera.

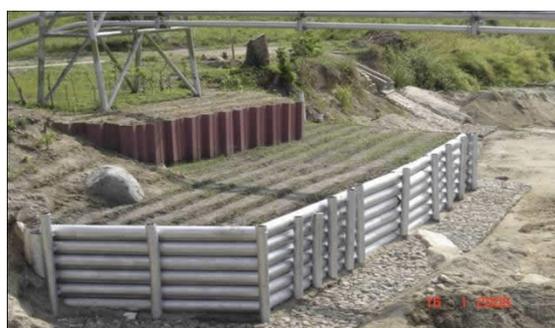
Figura 2. Margen de río y base de torre estabilizada

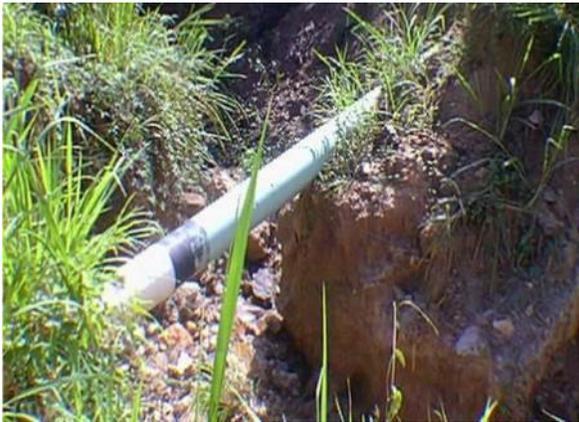
El trazado y construcción de corredores de tuberías para el transporte de fluidos petrolíferos (crudo y gas) atraviesa diferentes condiciones de ambientes, en donde la pendiente, tipo de suelo, vegetación, y condiciones hidrológicas, como drenajes naturales, pueden hacerlos muy vulnerables a los procesos erosivos, los que se agravan por el tipo de maquinaria utilizado y la ocurrencia de fuertes precipitaciones y que si no se toman en lo inmediato medidas preventivas contra los procesos erosivos, pueden ocurrir sedimentaciones aguas abajo y socavaciones profundas que dejan al descubierto la tubería, la cual puede aflorar.

Este es el caso del drenaje natural mostrado en la figura 3, cuya condición de exposición contradice las normas de seguridad, además de poner en riesgo el suministro continuo de gas. En la figura 4 se presenta la restauración del sitio con un dique y muro de gavión, construidos con malla de celdas hexagonales 8 x 10, de doble torsión y triple prensado y de 2,7 mm

Figura 3. Tubo de gas socavado

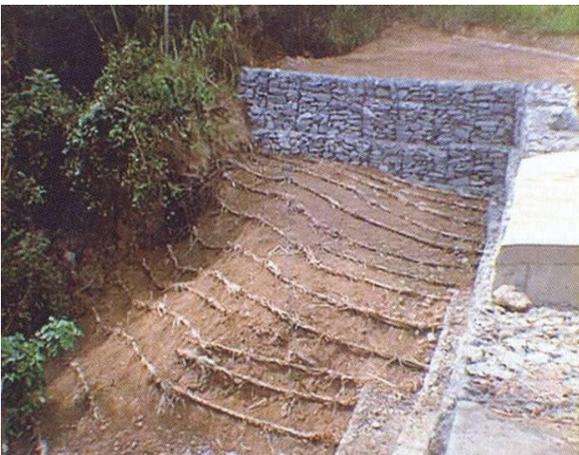
Figura 4. En proceso de restauración

de diámetro, con anclaje de base y laterales de 1 y 0.5 m, respectivamente. La construcción de estas estructuras permitió realizar el relleno para tapar y darle protección al tubo.

La sección de flujo del dique tiene aguas arriba una batea de concreto que descarga sobre un dissipador de Colchón Reno. En el talud lateral se colocaron fajinas vivas construidas con rollos de pasto elefante (*Pennisetum purpureum S*), La figura 5 presenta el área totalmente restaurada, reforzada con el rebrote del pasto elefante, la siembra de pasto bermuda (*Cynodon dactylon*) y desarrollo de otras malezas nativas. Se observó que una combinación apropiada de estructuras civiles con material vegetativo, es una opción favorable para restaurar áreas con procesos avanzados de degradación.

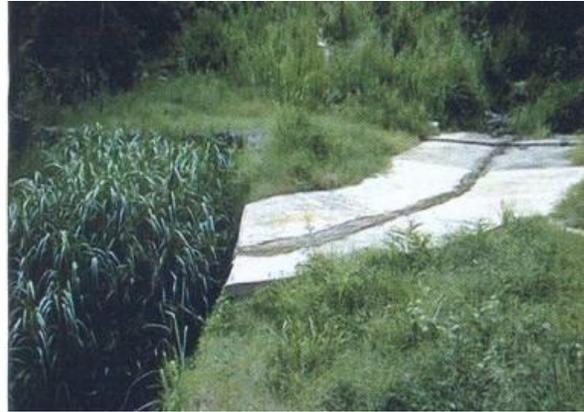
Figura 5. Área restaurada

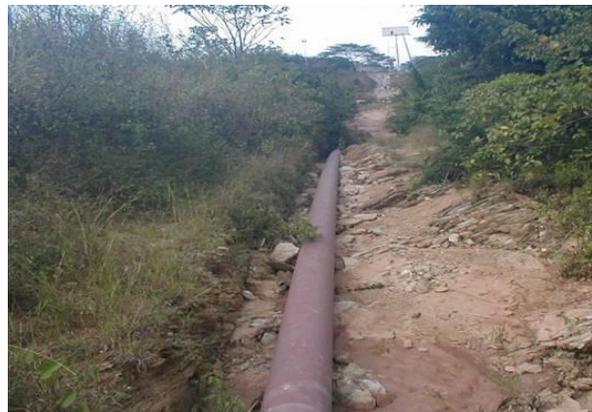
En la figura 6 se presenta una socavación a lo largo de la plataforma y afloramiento del tubo de gas. Esto ocurría en el pasado tanto por inadecuadas prácticas de rectificación continua con maquinaria de la base de la plataforma para borrar huellas de procesos erosivos pasados, así como por la propia acción erosiva de la lluvia en áreas expuestas, muy comunes en los corredores. En la figura 7 se observa el área totalmente restaurada con relleno compactado, sostenido con interceptores transversales de concreto, siembra de semillas de gramíneas sobre sustratos extraídos de la capa superficial de suelos con materia orgánica y construcción de cuneta revestida, con descarga a dissipador de concreto. Todas estas estructuras jugaron un papel importante en la estabilización de la plataforma y protección del tubo.

Figura 6. Afloramiento del tubo en plataforma

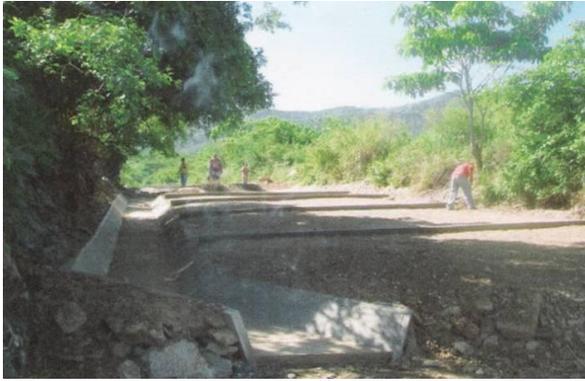
Figura 7. Plataforma estabilizada y tubo protegido

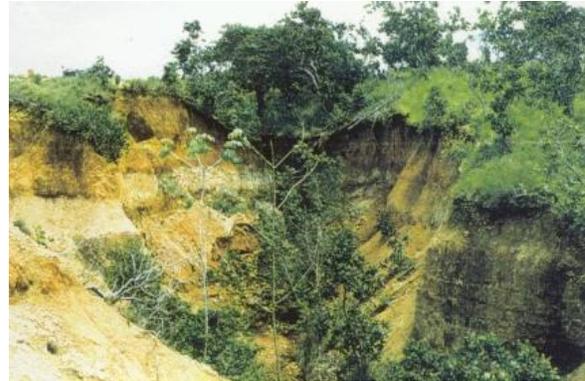
Figura 8. Desarrollo de la cárcava

Este es otro tipo de degradación que causan erosiones regresivas y es muy común en los corredores de tubería y líneas de transmisión eléctrica o zonas similares, particularmente cuando hay fallas en la compactación y las pendientes son muy fuertes, o bien por manejo inapropiado de descargas de agua en sitios desprotegidos. Este es el caso que se presenta en la figura 8, donde se observa una cárcava de grandes dimensiones, aun activa, con presencia de grietas de tensión y desprendimiento de bloques de tierra a pesar de cierta colonización con vegetación baja y arbustiva. El origen de esta cárcava se debió a la descarga directa en un área sin proteger, de una tubería que se le realizaba una prueba hidrostática y que estaba próxima a ponerse en funcionamiento. Esta descarga de agua a alta presión, ocasionó profundas cicatrices en el sitio y dado que no hubo un tratamiento a tiempo, el proceso fue en avance, originando surcos más profundos, que posteriormente terminaron en la formación de la cárcava, de las dimensiones observadas.

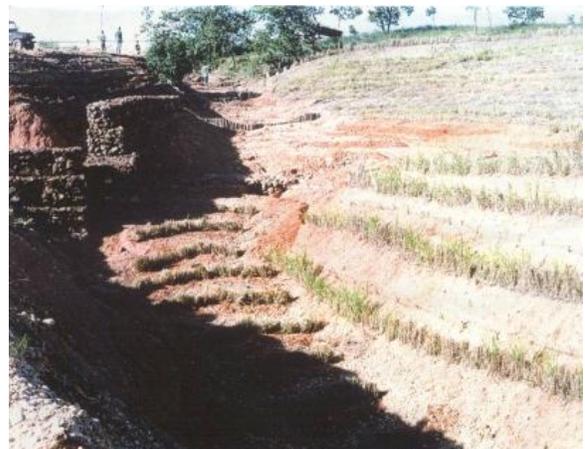
Figura 9. Proceso de estabilización

Es de destacar que el tratamiento de la cárcava se inició con el acondicionamiento y saneamiento del sitio usando maquinaria pesada, eliminación de residuos vegetales y bloques de tierra sueltos y suavizado de taludes. Posteriormente se inició la construcción de las prácticas mecánicas y las medidas vegetativas, como se evidencia en la figura 9, donde se muestra un sector de la cárcava en proceso de estabilización con un conjunto de prácticas mecánicas (diques de gavión y dissipadores de energía) y medidas vegetativas (fajinas, barreras vivas, siembra de *Brachiaria sp.*). La figura 10 muestra otro sector de la cárcava estabilizado con barreras vivas de estacas de mata de ratón (*Gliricidia sepium*).

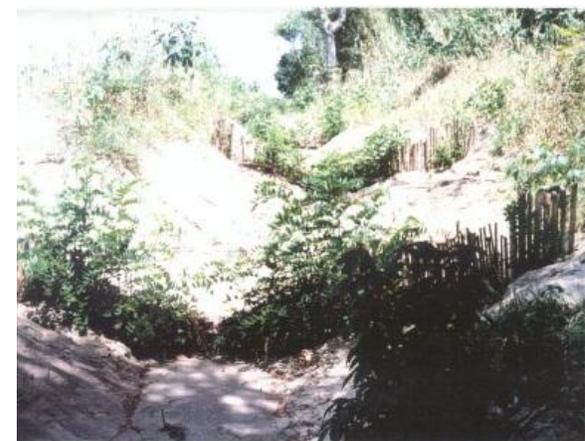
Figura 10. Estabilización avanzada
