**ARTÍCULO DE INVESTIGACIÓN CIENTÍFICA**Sociedad Colombiana  
de la Ciencia del Suelo

**CARACTERIZACIÓN DE LA CALIDAD ECOLÓGICA DE LA RONDA HÍDRICA DE LA QUEBRADA TARUCA, MUNICIPIO DE MOCOA (PUTUMAYO).**Ruth Jeanneth Pérez Vallejo<sup>1</sup> ✉

*En el marco de la salida de campo del curso trabajo de campo, del departamento de Geografía de la Universidad Nacional de Colombia, se realizó un diagnóstico preliminar de la calidad ecológica del bosque de ribera, en la ronda hídrica de la quebrada Taruca afluente del río Mocoa, en Putumayo.*

**SUELOS  
ECUATORIALES**  
49 (1 y 2): 75-83

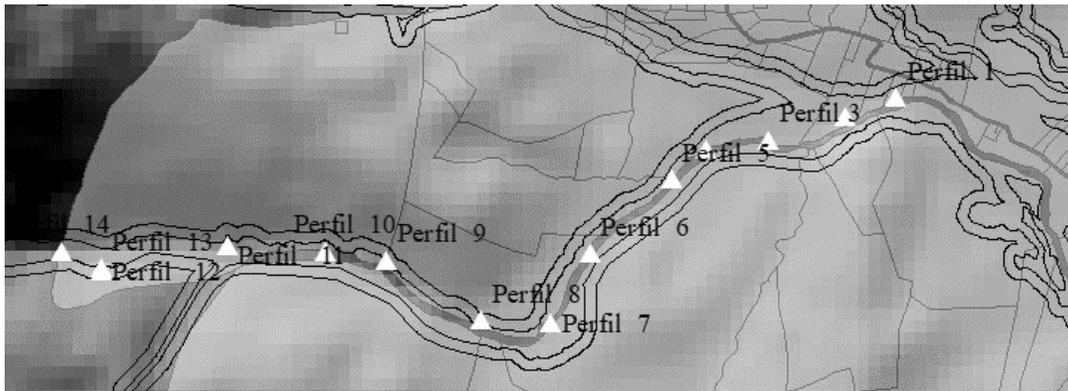
La ubicación y distribución de los puntos seleccionados durante los tres recorridos, se describen en la figura 1.

**Figura 1:** Distribución de los puntos evaluados en los tres recorridos.

A cada punto se le asignó un número de perfil de suelo correspondiente con sus características y entorno a ello se realizó cada descripción. Para lo cual, cada punto pasará a denominarse como su

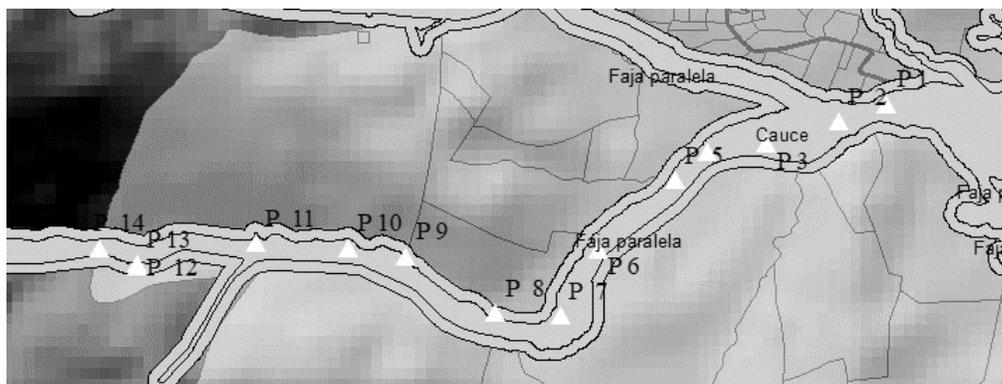
respectivo perfil. Observamos a su vez la ronda hídrica que es la faja paralela al cauce de la quebrada como se puede evidenciar en la figura 2.

**Figura 2:** Faja paralela y cauce de la quebrada Taruca.

En esta se observaron la cobertura vegetal, así como las características de hábitat del cauce.

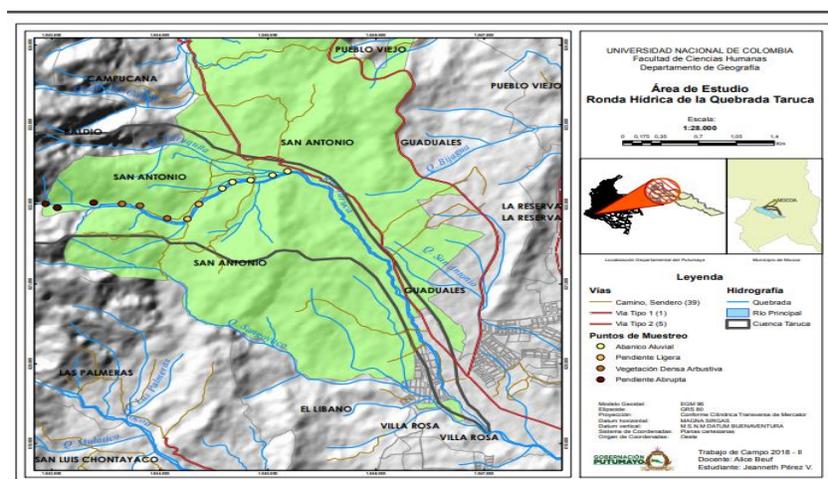
**Figura 3:** Mapa que evidencia la evolución de la degradación, es notorio un patrón de distribución de esta degradación, pues los suelos más jóvenes los de la parte del abanico están en constante remoción, y a medida que sube la pendiente podemos encontrar una mayor correlación de las variables en detrimento de la calidad ecológica.

La erosión hídrica se da a lo largo de todo el tramo recorrido, en algunos puntos la erosión se produce por procesos locales como la saturación e

infiltración, en otros ocurre de forma mecánica por la dinámica de los sedimentos que vienen de partes más altas de la quebrada.
